Kertész József\* – Dr. Kovács Tünde Anna\*\*

# Gépjárművek ütközésbiztonsági megbízhatóságának alakulása a járművek korának előrehaladtával

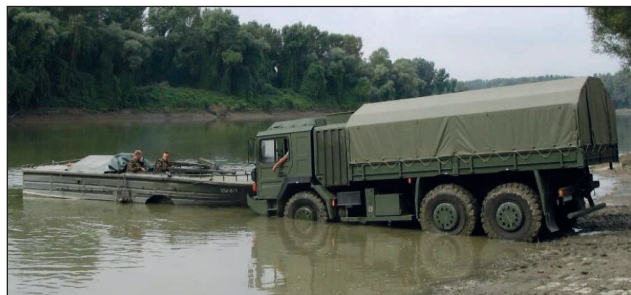
6. ábra. RÁBA H25.206 terepjáró tehergépjármű mozgása nehéz terepviszonyok között [14]

A szakirodalomból rendelkezésre álló empirikus adatok szerint a korróziós hatás mértéke évi 0,02 mm-es anyagcsökkenést jelent, és az összefüggés nem lineáris kapcsolatot mutat. Az idő előrehaladtával a csökkenés egyre jelentősebb. A jármű első 10 évében jelentős változás nem detektálható, köszönhetően a festékbevonat rétegeknek, azonban 20 évnél már 10–15%-os falvastagság csökkenés is előfordulhat. Ezek az adatok egy átlagos tendenciát írnak le, amelyet az 1. táblázatban felsorolt fizikai, emberi, kémiai hatások jelentősen befolyásolhatnak negatív irányba. A tanulmányban azonos terhelés alatt vizsgálták a korróziótól meggyengült karosszériát, és elemezték a feszültség és elmozdulás maximalizált értékeit. Eredményül szolgál, hogy 20 év távlatában 36%-os, míg a 30 éves konstrukciónál 50%-os biztonsági faktorcsökkenés volt tapasztalható. Ez azt jelenti, hogy a biztonsági tényező határértékét megközelítették, és amennyiben meghaladják azt, akkor már maradó deformációval is számolniuk kell. A maradó deformáció, vagy szerkezeti törés valószínűségével pedig hatványozottan számolni kell nehéz terepviszonyok között, ahol az alváz igénybevétele fokozódik. (6. ábra)
