# A FEKETE-TENGERI HADSZÍNTÉR

## 2022–2024 KÖZÖTTI ESEMÉNYEINEK ÖSSZEFOGLALÓ ÉRTÉKELÉSE

II. RÉSZ

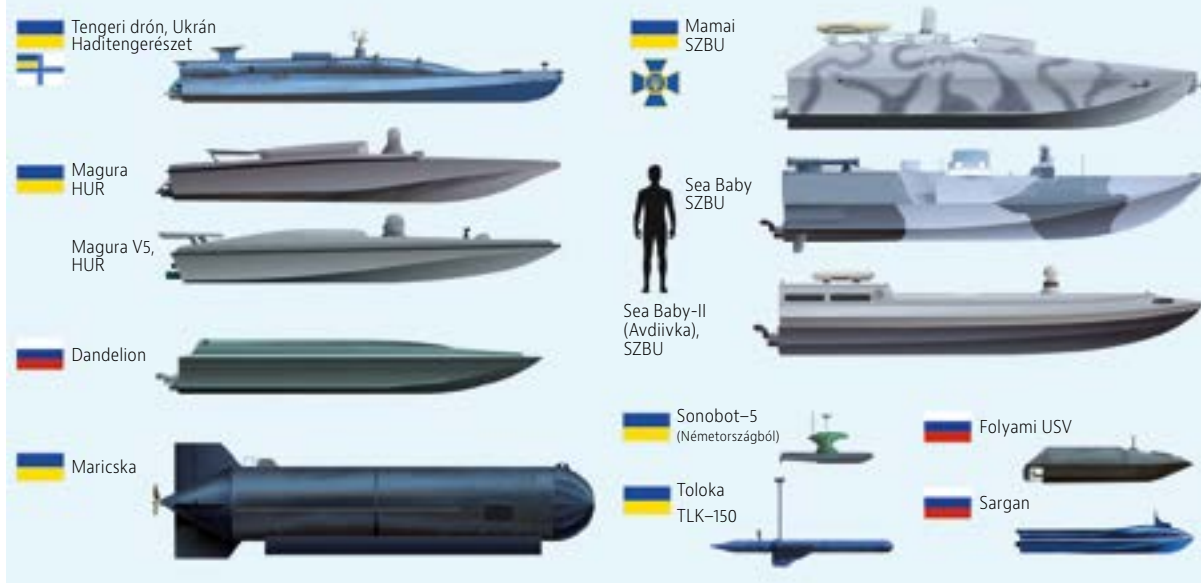
2. ÁBRA. A tengeri háborúban orosz és ukrán részről használt (és ismert) drónok (A szerző szerkesztése a [4] alapján)

Az ukrán konstruktőrök a tengeri drónoknak több fajtáját is kifejlesztették a támadások tapasztalatai alapján: az egyszerű motorcsónakra hasonlító, legfeljebb 6 m hosszú, pasztiktestű prototípustól a felfegyverzett jetskiken (belső víz-sugár-meghajtású motoros vízi járműveken) [5] át a vízfelszín alatt kis mélységben közlekedő (csak a jeladó/jelfogóval a vízfelszín fölé emelkedő) járművekig [6]. A fejlesztés eredményeként az irányítást és manőverezést segítő valamennyi berendezést végül a hajótesten belül helyezték el, ami jóval kevésbé sérülékeny, viszont fordulékonyabb kialakítást eredményezett. Ennek kezdetben a robbanótöltet méretének korlátozása volt az ára, mára azonban ismét 300 kg körüli robbanóanyag-mennyiséggel szerelhetik a járműveket [7], amelyeket teljes egészében Ukrajnában állítanak elő – olykor a légitámadások elleni védekezésért a föld alá telepített üzemekben. A kumulatív töltetek alkalmazása révén pedig képesek fókuszáltan nagy nyomást kifejteni a céltárgyra, így kevesebb robbanóanyaggal is megoldható az ellenséges hajókban történő kritikus mértékű károkozás.

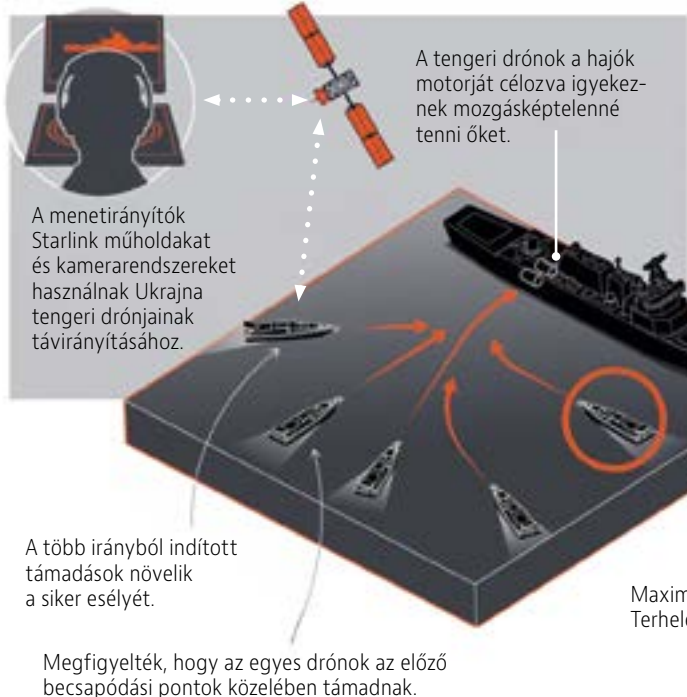
## Magura V5 USV

Az elsődleges robbanótöltetek lyukat ütnek a hajótesten, mielőtt a késleltetett gyújtású fő robbanótöltetek működésbe lépnének a hajótest belsejében.

320 kg-os robbanótöltet

Maximális sebesség: 90 km/h,  
Terhelés: 850 kg

A drón a fő robbanótölteten kívül rakétákkal is felszerelhető.

Két 200 lóerős motor hajt egy iker-vízugárhajtóművet.

A Magura V5-nél lassúbb Sea Baby drónok nehezebb robbanótöltetet visznek magukkal, amelyeket az orosz hadihajók kívül hidak ellen is bevethetnek.

4. ÁBRA. A tengeri drónok szerkezete és bevetésük (A szerző szerkesztése a [9] alapján)

Az Ukrán Védelmi Minisztérium Felderítő Főcsoportfőnöksége (HUR) jelentős eredményeket ért el ezzel és a Sea Baby nevű dróntípussal.

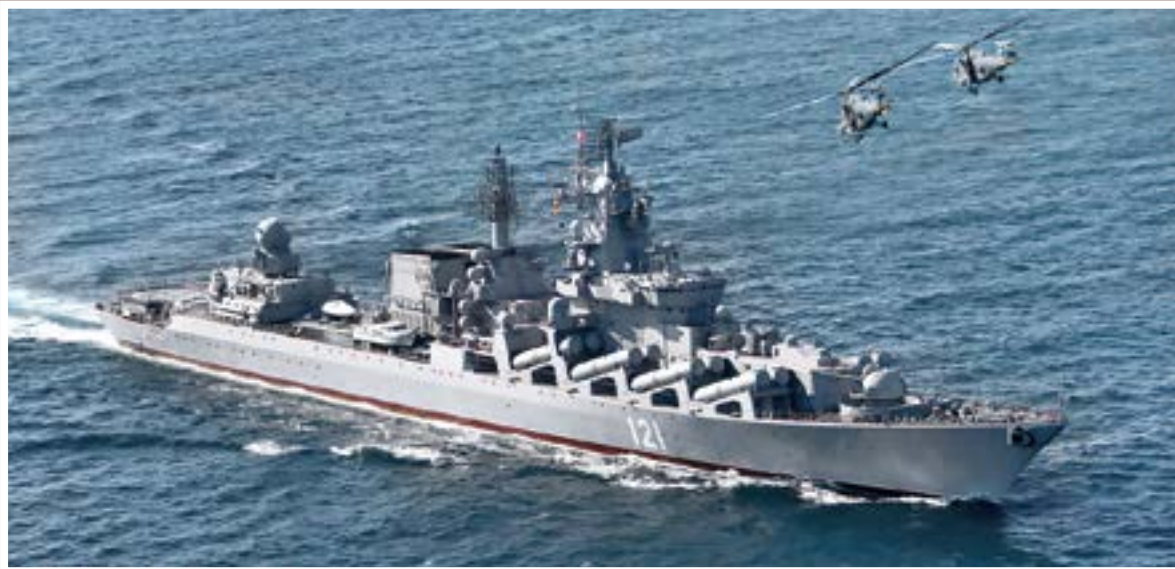
7. ÁBRA. Az orosz Fekete-tengeri Flotta zászlóshajója 1976-ban épült az ukrainai Mikolajiv város hajógyárában; 1983-ban állt szolgálatba
